الأسباب الهندسية المحتملة لانتهيار الأبراج

د.م رجب مجاهد عبد النبي
أستاذ بقسم الهندسة الإنشائية
كلية الهندسة - جامعة بنها

٤- دراسة تحليلية عن الأسباب المحتملة لانهيار أبراج مركز التجارة العالمي

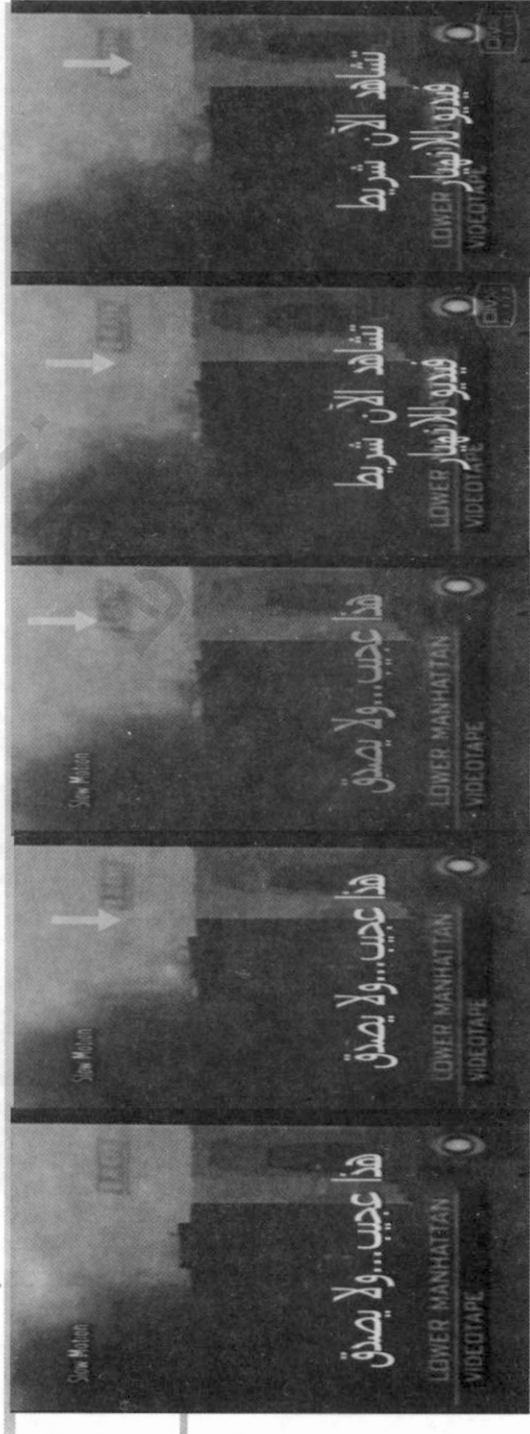
بمتابعة الصور الزمنية المتتالية لانهيار البرج رقم (٧) الموضحة بالصورة رقم (٢٦) يمكن ملاحظة حدوث الانهيار على النحو التالى:

١- حدوث تدفق لغبار أبيض اللون من أعلى البرج بدأ من برج المصاعد والسلام.

٢- يلى ذلك بدء الانهيار بذات نفس المنطقة، ويلاحظ هنا حدوث ميل نسبي للجزء على يسار الصورة من هذه المنطقة.

٣- زيادة الميل النسبي لهذه المنطقة بشكل متتابع وهبوطها إلى داخل المبنى.

٤- حدوث هبوط سريع للمبنى ككل بالنسبة إلى المبنى المجاور والظاهر على يمين الصورة.

٥- إن هبوط المبنى يحدث مع حفاظ المبنى على الوضع الرأسى أثناء السقوط.

إن دراسة التسلسل السابق ذكره يشير إلى أن أعمدة القلب قد انهارت بشكل سريع قبل الأعمدة الخارجية، يؤكد ذلك سقوط منطقة برج المصاعد

دون حدوث انهيار لباقي المبنى. والغرض من ذلك هو شد الأجزاء الخارجية من المبنى لكي تسقط في اتجاه قلب المبنى لضمان سقوط المبنى في نفس مكانه، ولتجنب حدوث أضرار للمبنى المجاور. ويجب ملاحظة هنا أن المبنى قد انهار في زمن لم يستغرق أكثر من ٦ ثوانٍ.

الصورة رقم (٢٥) تين مراحل هدم المبنى رقم ٧

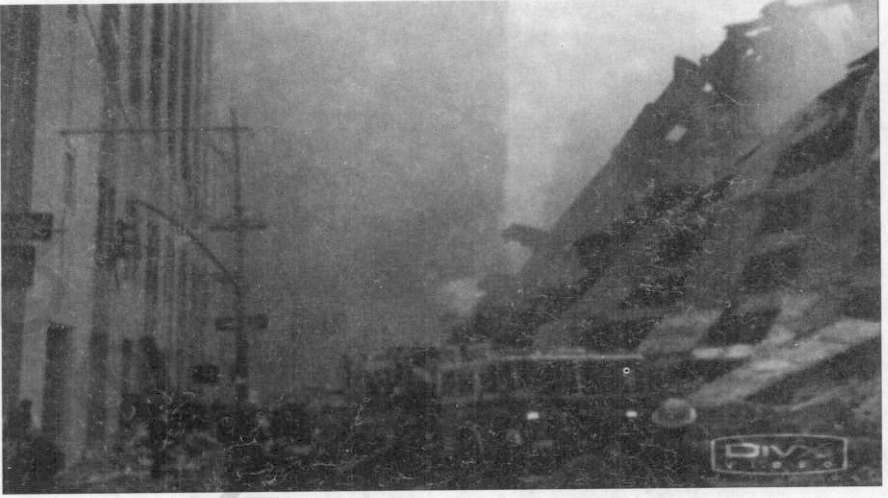
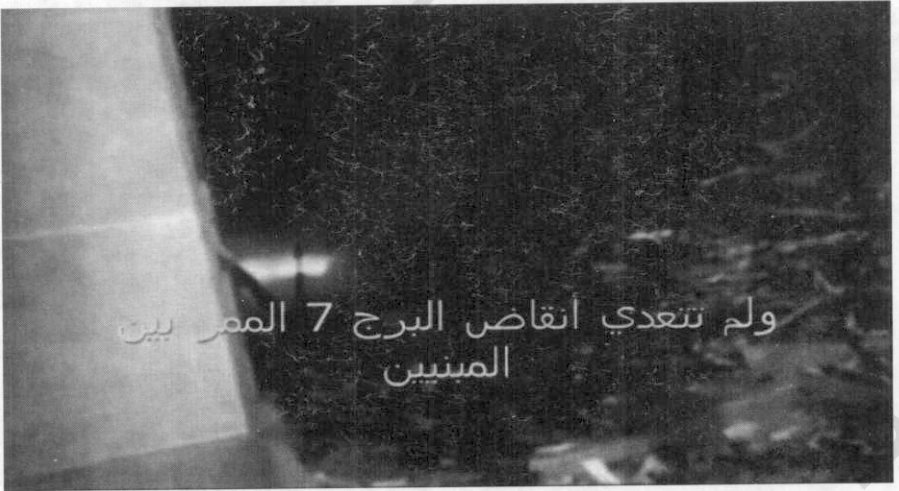
ومن المدهش - حقًا - مشاهدة الصورتين رقم (٢٧) و(٢٨) وملاحظة المر بين البرج رقم (٧) والمبنى المجاور، ومن الصور نلاحظ مدى دقة سقوط أنقاض المبنى في نفس موضع المبنى قبل السقوط. كذلك، نلاحظ سقوط الإطار الخارجى للمبنى بشكل مترابط فوق الأنقاض، وهو ما يؤيد التسلسل السابق ذكره عن انهيار البرج. وهنا يجدر السؤال كيف لانهيار مفاجئ نتيجة أية مسببات (باستثناء أسلوب الهدم المحكوم) أن تؤدي إلى حدوث الانهيار بهذا الشكل الدقيق. وفي الحقيقة، يمكن اعتبار أن انهيار البرج رقم (٧) هو نموذج ممتاز لتطبيق أسلوب الهدم المحكوم. وندلل على ذلك بمقارنة أسلوب إسقاط البرج رقم (٧) بأى مبنى آخر تم إسقاطه باستخدام أسلوب الهدم المحكوم.

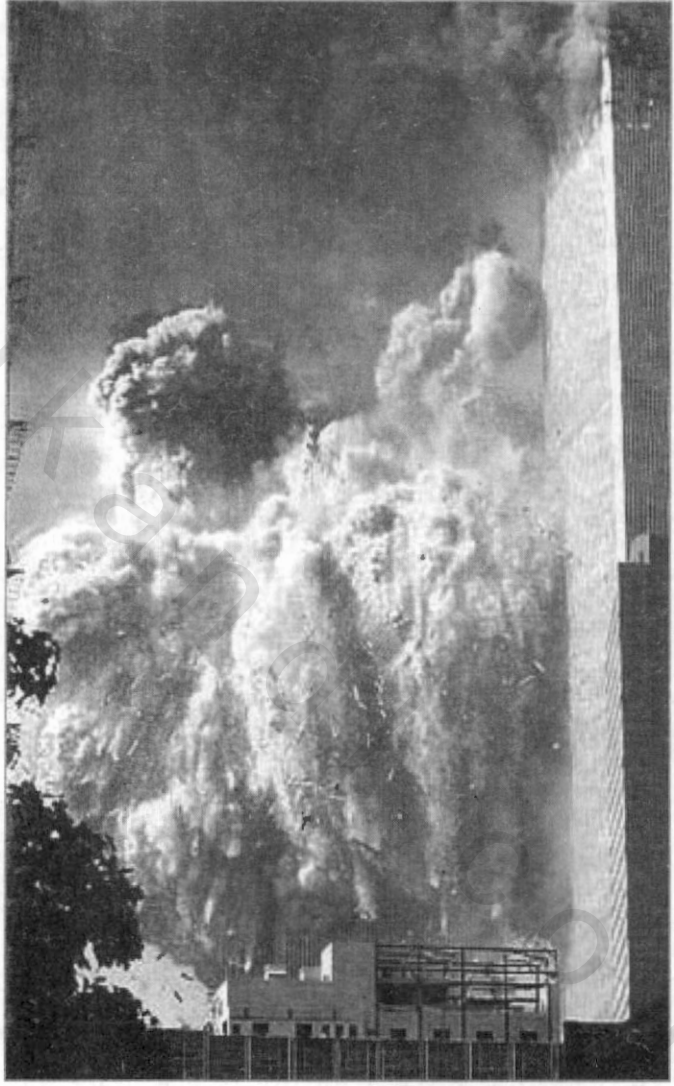
٣- بعد تفتت وانهيار الكتلة العلوية للبرج الجنوبي، بدأ تفتت ثم انهيار الجزء السفلي من البرج الجنوبي بشكل متتابع من أعلى إلى أسفل، يماثل شكل الانهيار الحادث بالجزء السفلي من البرج الشمالي حتى كامل هدم البرج بالكامل، والذي لم يستغرق سوى ٩ ثوان وهو ما يتضح من الصورة رقم (٢٤) على نحو يماثل طبيعة الانهيار الحادث بالجزء السفلي من البرج الشمالي.

الصورة رقم (٢٤) تظهر انهيار الجزء العلوى متزامناً مع انهيار الجزء السفلى من
البرج من أعلى إلى أسفل ووجود جزء سفلى من البرج قبل حدوث انهيار له
