الفصل التاسع

حوادث تسرب الإشعاع الذري

حوادث تسرب الإشعاعي الذري

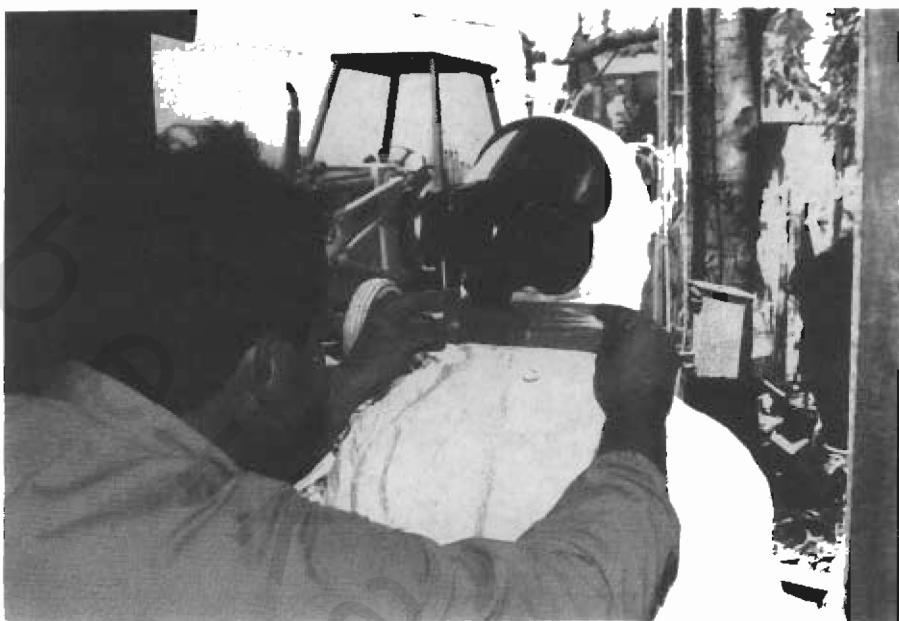
لوحة (٩ - ١) أحد العاملين وهو يرتدي اللباس الواقي من التلوث الإشعاعي استعداداً للمشاركة في هدم أحد البيوت الملوثة بالسيزيوم المشع في حادث البرازيل .

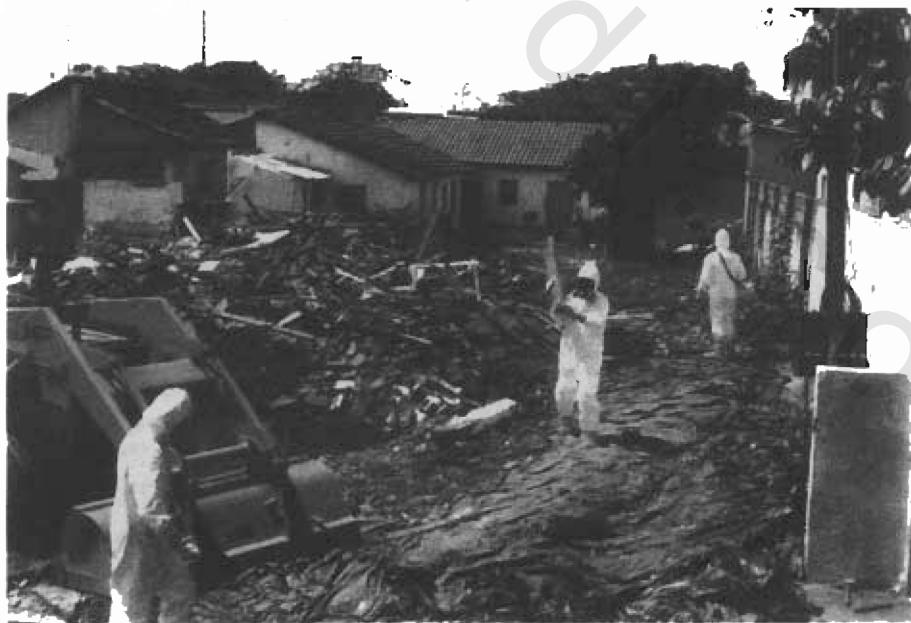
لوحة (٩ - ٢) عملية إزالة أنقاض أحد البيوت التي هدمت نتيجة تلوثها بالمادة المشعة .

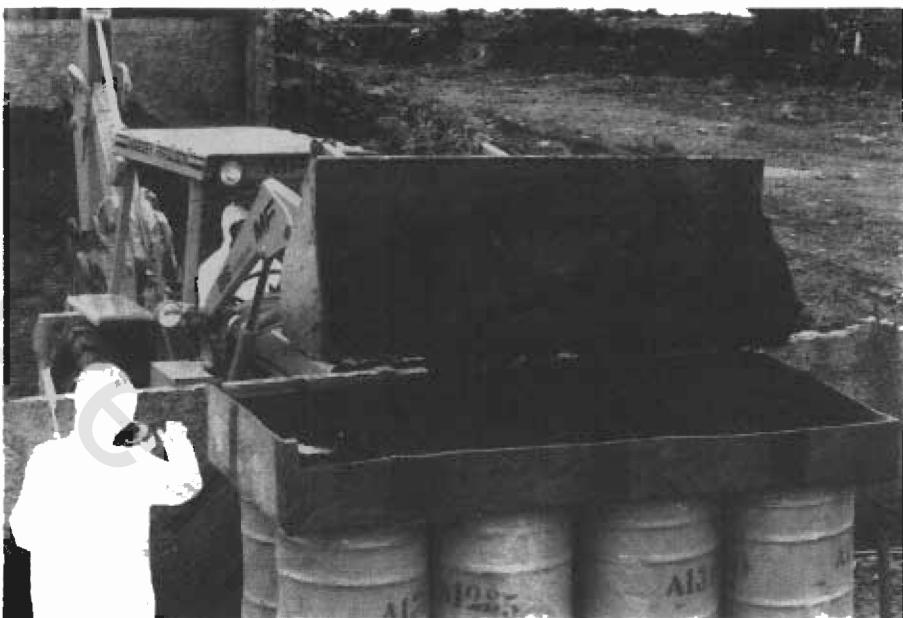
لوحة (٩ - ٣) تفريغ التربة الملوثة بالسيزيوم المشع في براميل استعداداً لنقلها .

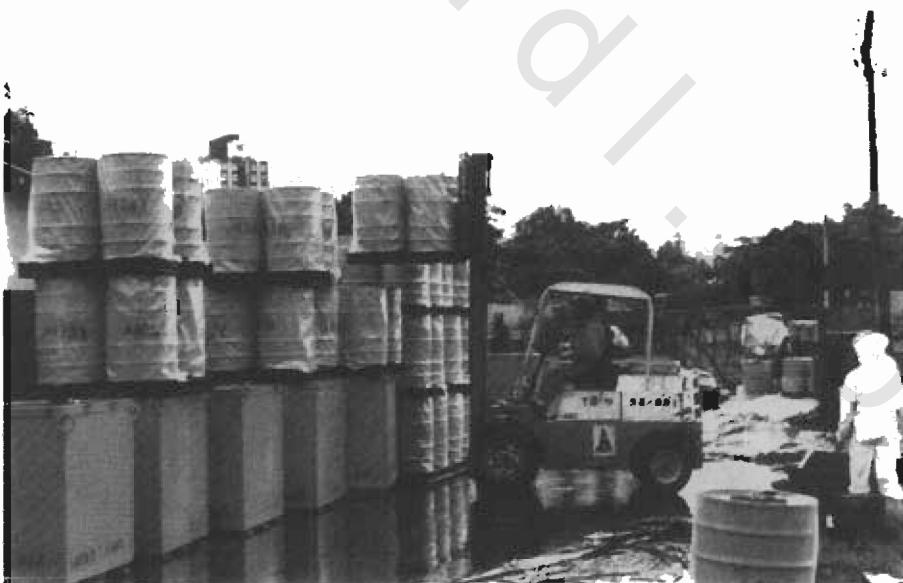
لوحة (٩ - ٤) براميل مملوءة بالتربة الملوثة في موقع الخزن المؤقت ، وقد أعدت للنقل إلى موقع الخزن الدائم .

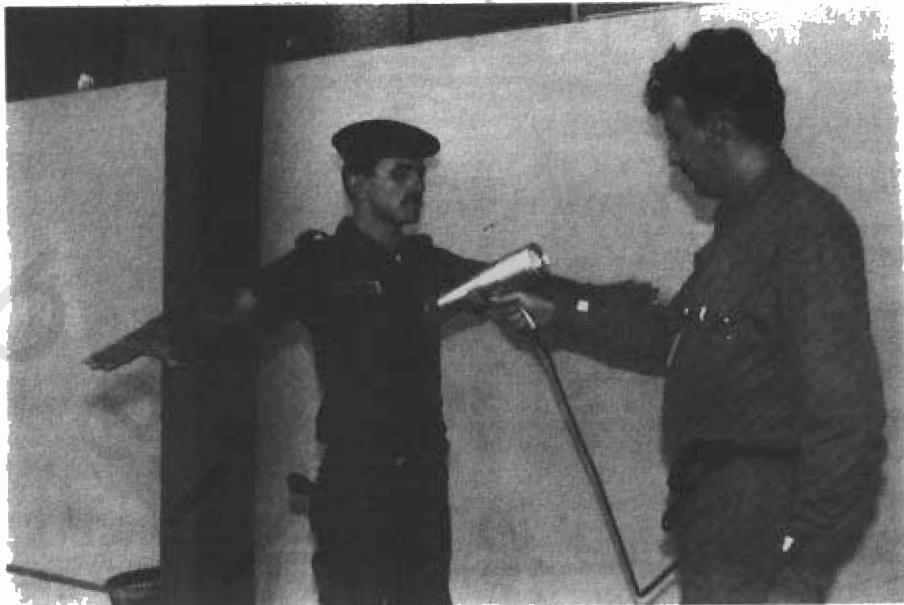
لوحة (٩ - ٥) فحص إشعاعي لأحد العسكريين الذين اشتبه بتلوثهم بالسيزيوم المشع في حادث البرازيل .

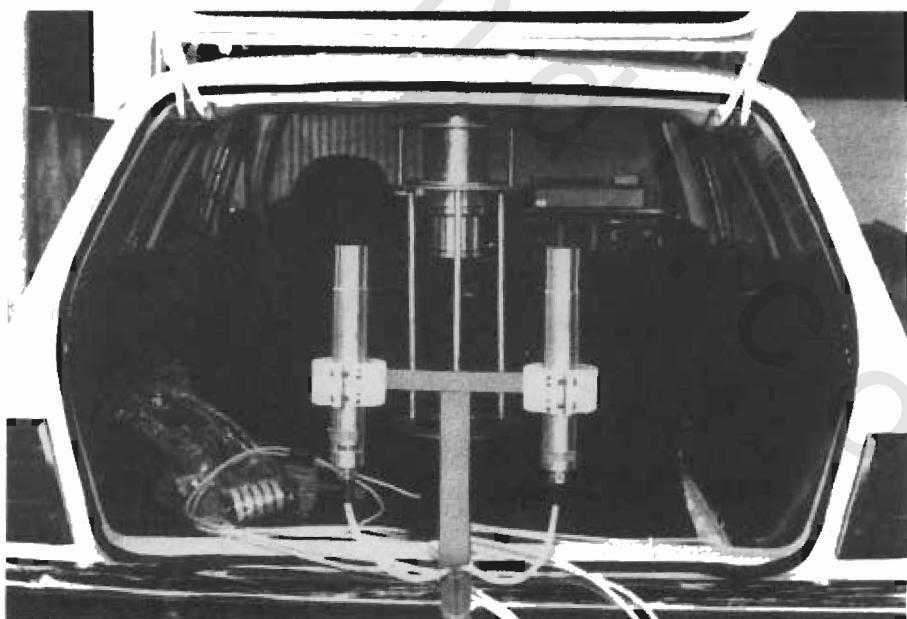
لوحة (٩ - ٦) سيارة حاملة لكوناف مشعة ، استخدمت في فحص تلوث الطرق البرية بالسيزيوم المشع في حادث البرازيل .

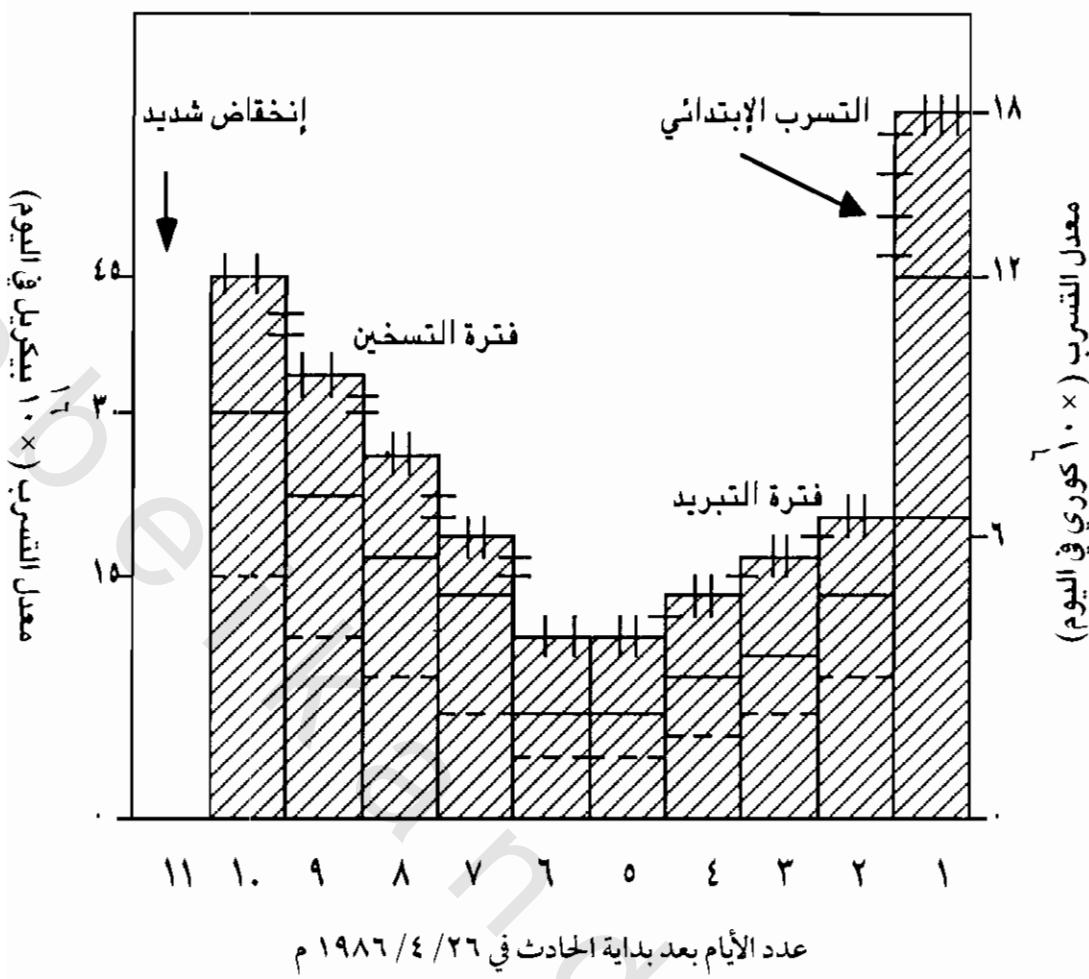
في ٢٦ أبريل من عام ١٩٨٦ م وقع حادث في مفاعل الطاقة الرابع بمدينة تشنوبول في أوكرانيا (بالاتحاد السوفيتي سابقاً)، مما أدى إلى تحطم المفاعل وقد فُقد جزء من قلبه إلى المحيط الخارجي. وقد أدت المواد الحارة المنطلقة من قلب المفاعل إلى إحداث حرائق مما أدى إلى زيادة كميات المواد المشعة المرتفعة في الهواء. وقد استمر انطلاق المواد المشعة إلى المحيط الخارجي مدة أحد عشر يوماً

(شكل ٩ - ٣) رغم التدخل السريع لعدة أيام، وبعدها انخفض انطلاق المواد المشعة حتى نسبة ١٪، وهلك في هذا الحادث واحد وثلاثون من العاملين في المحطة النووية، ومن رجال الإطفاء، ويتوقع أن تكون الزيادة في معدل حدوث الأمراض السرطانية خلال السبعين سنة القادمة بين المعرضين لجرع إشعاعية متوسطة هو ٦٠٪، وفي بقية الجزء الأوروبي من روسيا يتوقع أن تكون الزيادة ١٥٪.^(٣٠)

شكل (٩ - ٣) : التسرب اليومي من المواد المشعة إلى الجو خلال حادث تشنوبيل^(٢١)
 (لا يتضمن الغازات الخامدة)^(٢٨).
